TP 185F
Numéro 2/2009

SÉCURITÉ AÉRIENNE — NOUVELLES

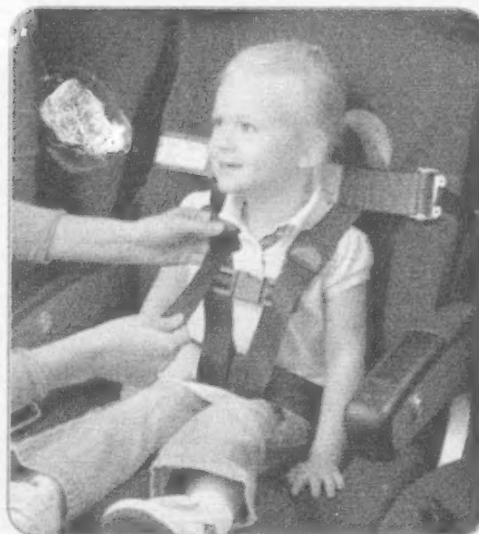
Ensemble de retenue d'enfant CARES

Généralement, les ensembles de retenue d'enfant sont vendus en tant que sièges d'auto. Cependant, Transports Canada a récemment accepté un dispositif de retenue d'enfant de rechange appelé CARES (*Child Aviation Restraint System*). Mis au point par AmSafe, CARES est un dispositif de type harnais qui utilise la ceinture de sécurité passager existante et retient le haut du torse de l'enfant contre le dossier du siège de l'aéronef.

La Federal Aviation Administration (FAA) des États-Unis a approuvé l'utilisation de l'ensemble CARES pour les enfants âgés entre 1 et 4 ans, pesant entre 22 et 44 lb, et dont la taille ne dépasse pas 40 po. Transports Canada a examiné le nouveau dispositif CARES et a déterminé que les critères relatifs aux essais étaient acceptables pour permettre son utilisation à bord des aéronefs canadiens. Le dispositif CARES pèse une livre, se transporte facilement et constitue une option supplémentaire pour les passagers qui voyagent avec de jeunes enfants.

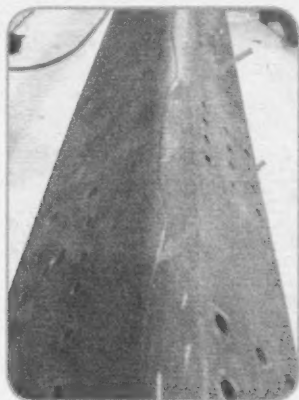
Les flèches indiquent la crique dans la cornière de fixation

Le 12 avril 2005, un Lockheed L382G Hercules quitte High Lake à destination de Yellowknife (T.N.-O.); à bord se trouvent quatre membres d'équipage. À 11 h 39, heure avancée des Rocheuses (HAR), soit quelque 10 min après le départ, l'avion passe 18 000 pi en montée quand l'équipage entend une violente détonation provenant de l'espace réservé au fret. En examinant le compartiment à fret, l'équipage entend un bruit d'air qui s'échappe du côté gauche de ce compartiment et découvre, dans la cornière de fixation gauche de l'aile au fuselage (cornière longitudinale), une crique dont la longueur est estimée à 24 po et la largeur à environ un demi-pouce.

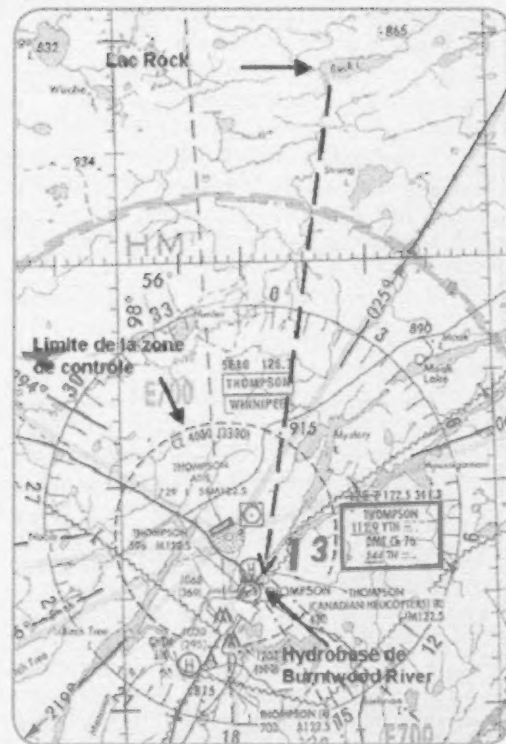
Trajectoire de vol

L'approche finale à l'amerrissage s'est effectuée en direction du village de Thompson, à un cap de quelque 230°, directement en vent arrière. Amerrir en vent arrière augmente la vitesse et, par conséquent, les forces d'impact avec lesquelles l'avion entre en contact avec la surface d'amerrissage. La vitesse d'approche était de quelque 100 mi/h, bien supérieure à la vitesse d'approche normale de 75 mi/h. À l'amerrissage, il n'y a eu aucun arrondi perceptible avant le contact avec la surface de l'eau.

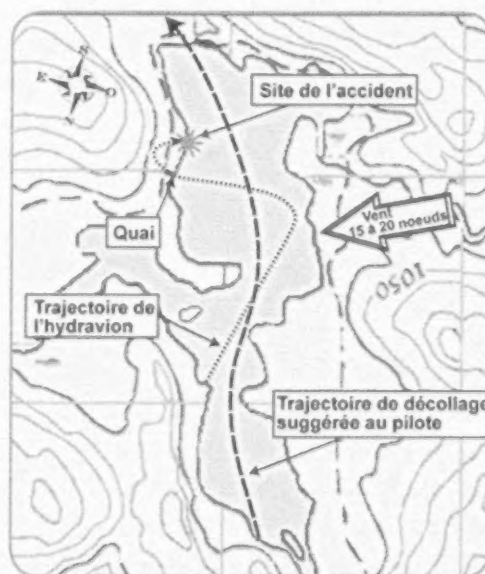
Carte topographique du lac du Pasteur indiquant la trajectoire de l'aéronef avant l'accident

Le 8 juillet 2006, un Cessna U206F sur flotteurs effectue un vol selon les règles de vol à vue avec un pilote, un élève-pilote et un passager à son bord. Vers 11 h 25, heure avancée de l'Est (HAE), l'appareil décolle du lac du Pasteur (Qc) et poursuit sa course à basse altitude au-dessus de la surface de l'eau pendant quelques secondes. À une trentaine de pieds au-dessus de la surface du lac, l'appareil effectue un virage de 90° vers la gauche et se dirige directement vers le quai de départ où se trouvent ses propriétaires. À une centaine de pieds au-dessus du quai, l'aéronef est cabré et semble instable. Dans les mêmes instants, l'aile droite pointe vers le sol, puis l'avion se met en piqué et s'écrase dans les arbres quelque 300 pi plus au sud.
